Zusammenfassung

Die RWE Eurotest GmbH führte eine Kurzschlussprüfung mit 6,5 kA/ 1 s an einer Hauff-Armierungserdung vom Typ HEA-A-M12/50 mit angeschweißtem Baustahl RD10 der Firma Hauff-Technik GmbH & Co. KG nach Vorgaben des Auftraggebers durch.

Die RWE Eurotest GmbH führte eine Kurzschlussprüfung mit 7,7 kA/ 1 s an einer Hauff-Armierungserdung vom Typ HEA-A-M12/50 mit angeschweißtem Baustahl RD12 der Firma Hauff-Technik GmbH & Co. KG nach Vorgaben des Auftraggebers durch.

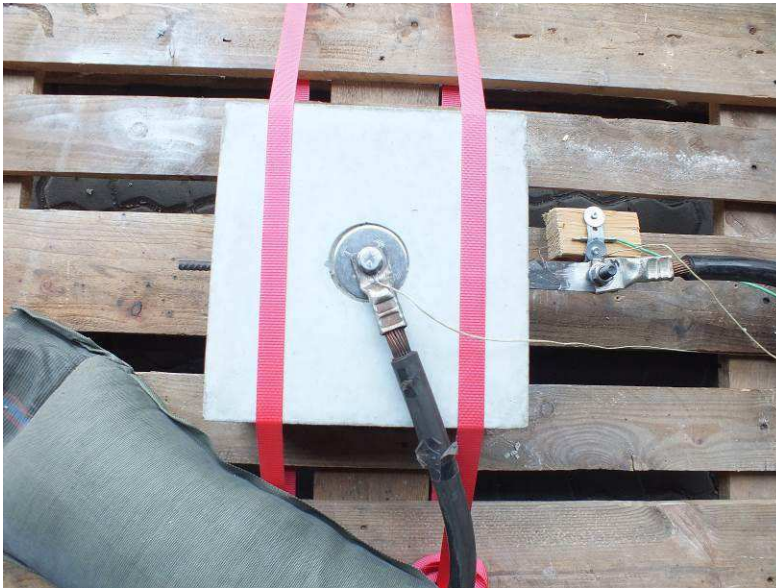
Bild 2: Prüfaufbau Prüfling 2

An der Hauff-Armierungserdung vom Typ HEA-A-M12/50 mit Baustahl RD12 (Prüfling 2) wurde eine Kurzschlussprüfung mit 7,7 kA/1 s durchgeführt.

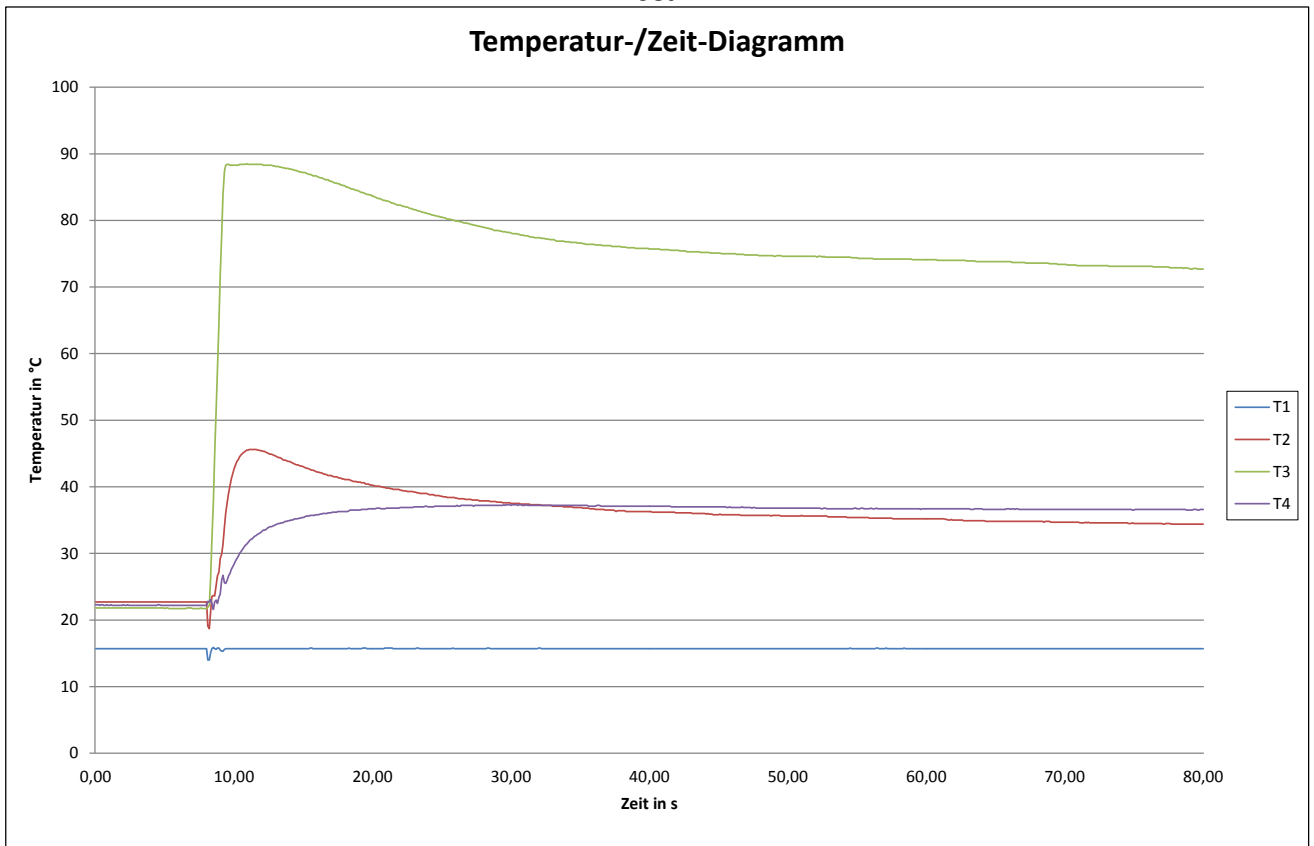
Test 1

| Prüfling | I _{eff} [kA] | Kurz- schluss dauer [s] | Maximale Temperatur [°C] | | | | Bemerkung | Ergebnis |
|---|---|---|---|---|---|---|---|---|
| 1 | 6,417 | 1,003 | 15,9 | 15,6 | 88,5 | 37,3 | Keine Beschädigun- gen | Bestanden |

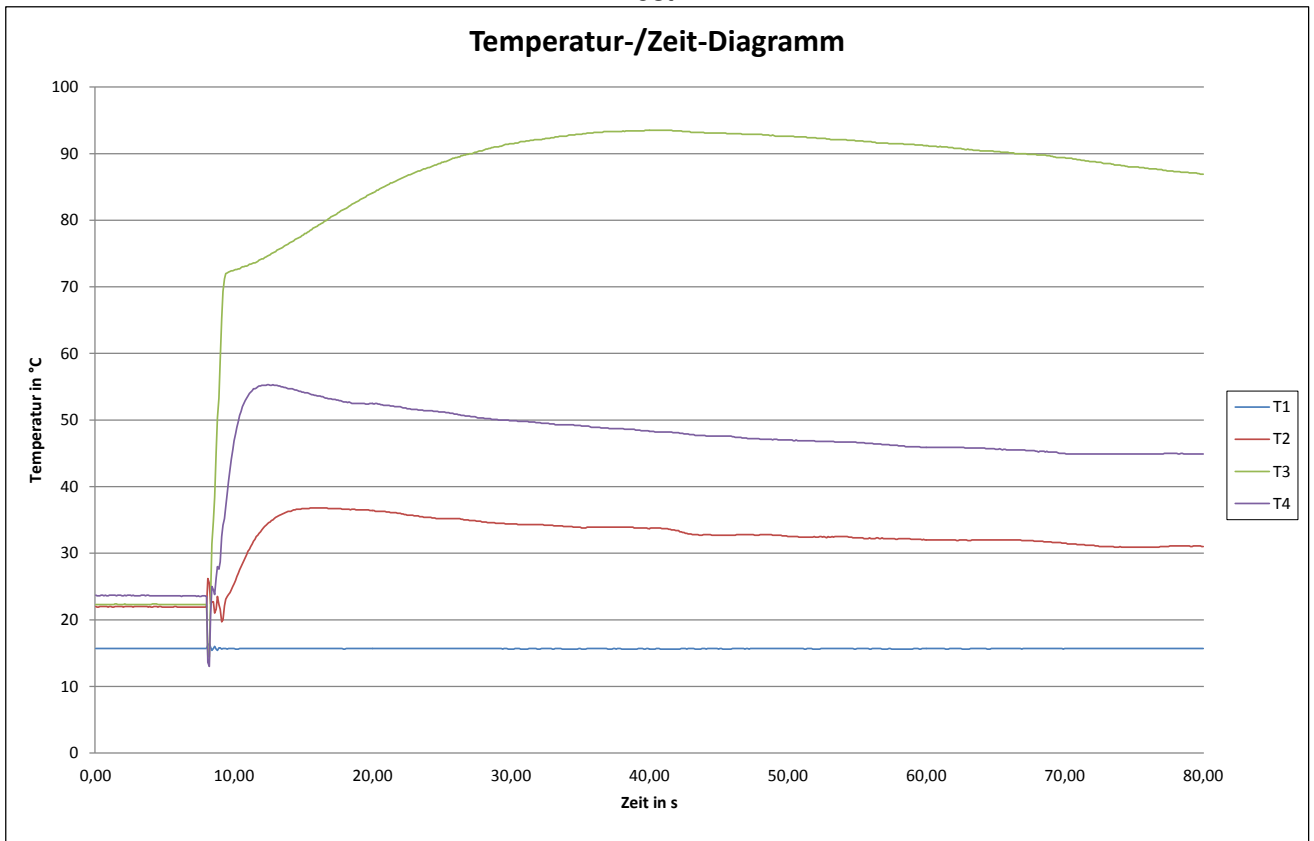
Test 2

| Prüfling | I _{eff} [kA] | Kurz- schluss dauer [s] | Maximale Temperatur [°C] | | | | Bemerkung | Ergebnis |
|---|---|---|---|---|---|---|---|---|
| 2 | 7,684 | 1,003 | 15,7 | 36,8 | 93,5 | 55,3 | Keine Beschädigun- gen | Bestanden |
