Prüfbericht

Auftrag : Prüfung der Öldichtigkeit über 90 Tage mit den Dichteinsätzen und Betoneinbauteilen:
- HEA-IS-M12/100
- HSI 150-DG
- HSI 150K/100 mit HSI 150-D
- HSI 150 D3/58 mit VS58/60, Thermo- und Kaltschrumpfmuffe in HSI 150-K 100
- HSI 150 K2-100 mit HRD150/160-G-3/20 (NBR)
- HSI 150 K2-100 mit HSI 150-D
- Abdichtmasse Sikaflex-Tank N

Von der Hauff-Technik GmbH & Co. KG, vertreten durch Herrn Jasmund, erhielt die Kiwa MPA Bautest GmbH den Auftrag zur Durchführung einer Öldichtigkeitsprüfung mit verschiedenen Dichtungseinsätzen und einer Dichtmasse über einen Zeitraum von ≥ 90 Tagen mit dem Transformatoren-Isolieröl Nytro Taurus der Firma Nynas GmbH.

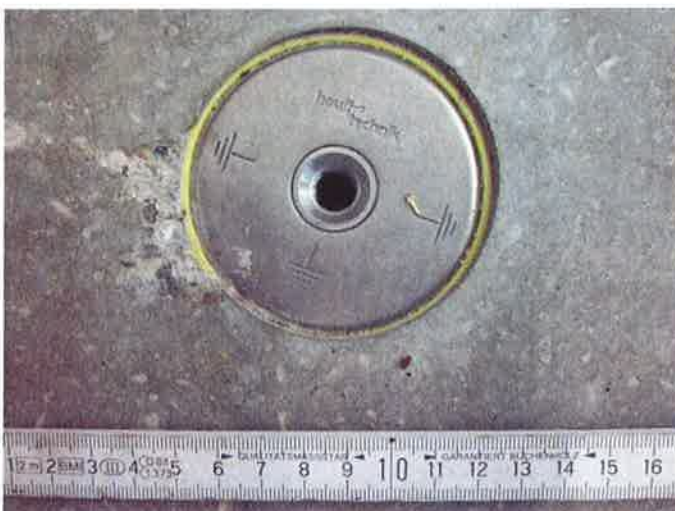
Abbildung 2: Erdungsdurchführung HEA-IS-M12/100, Betonwanneninnenseite

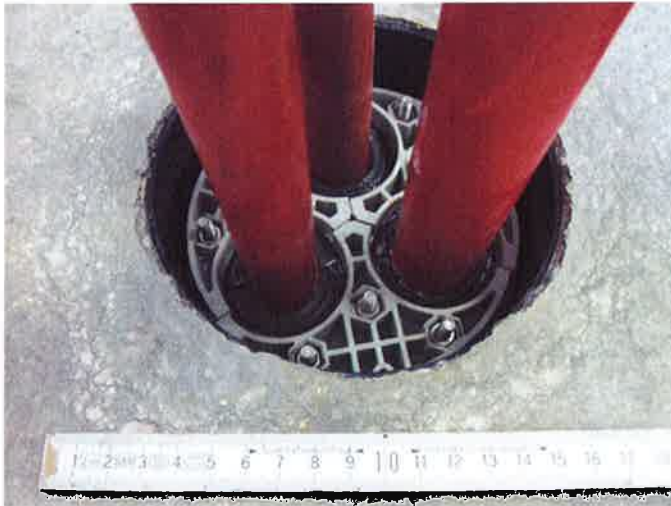
Abbildung 3: HSI 150-DG, Betonwanneninnenseite

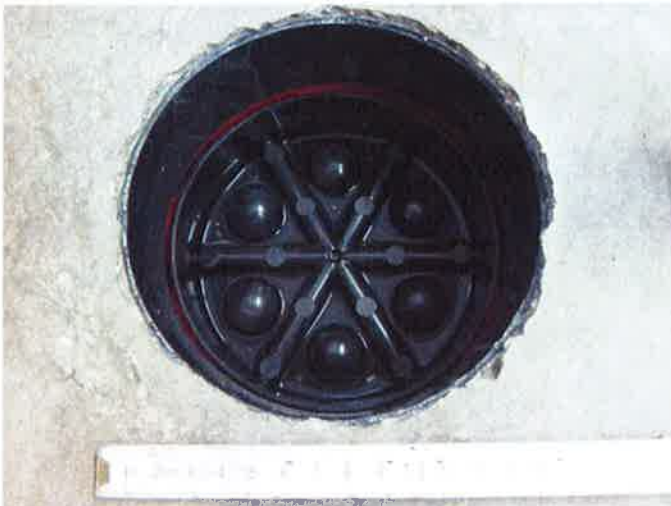
Abbildung 4: HSI 150K/100 mit HSI 150-D, Betonwanneninnenseite

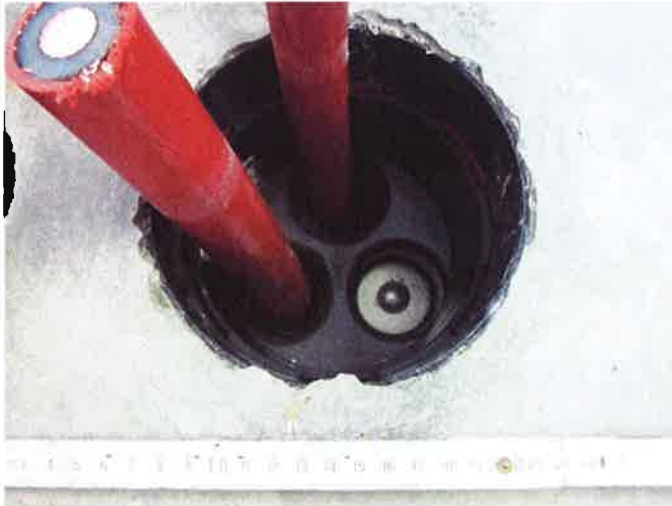
Abbildung 5: HSI 150 D3/58 mit Verschlussstopfen VS58/60, Thermo- und Kaltschrumpfmuffe in HSI 150-K 100, Betonwanneninnenseite

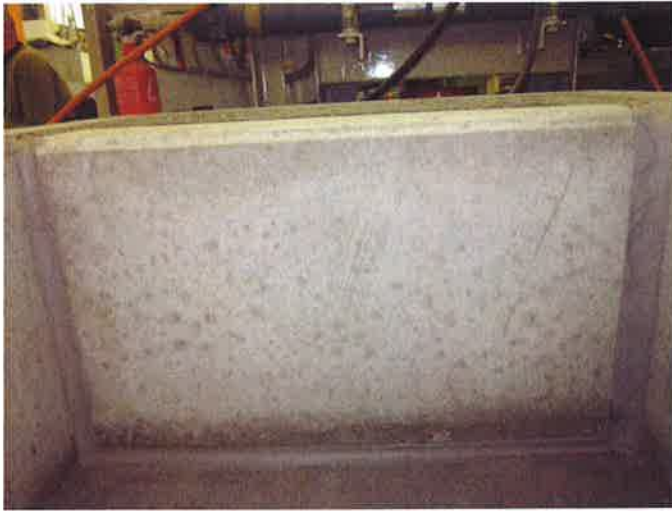
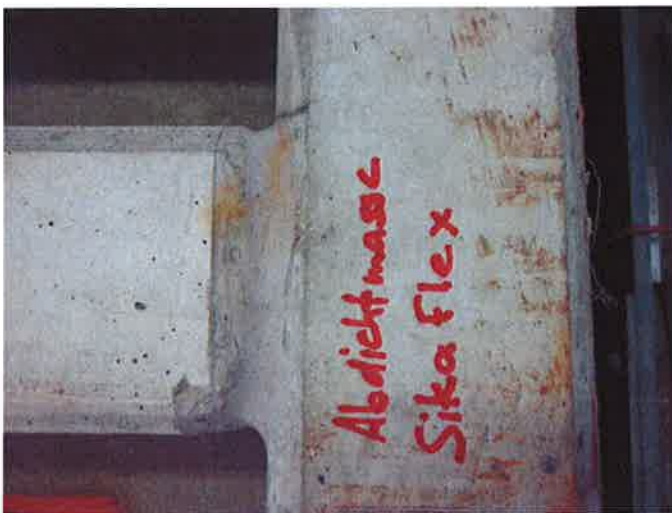
Abbildung 9: Querschott abgedichtet mit Dichtmasse Sikaflex-Tank N
(Seitenansicht und Draufsicht)

Das Querschott wurde nach Angabe des Herstellers mit einer Dichtmasse vom Typ Sikaflex-Tank N an den Stoßstellen abgedichtet (siehe Abbildung 9).

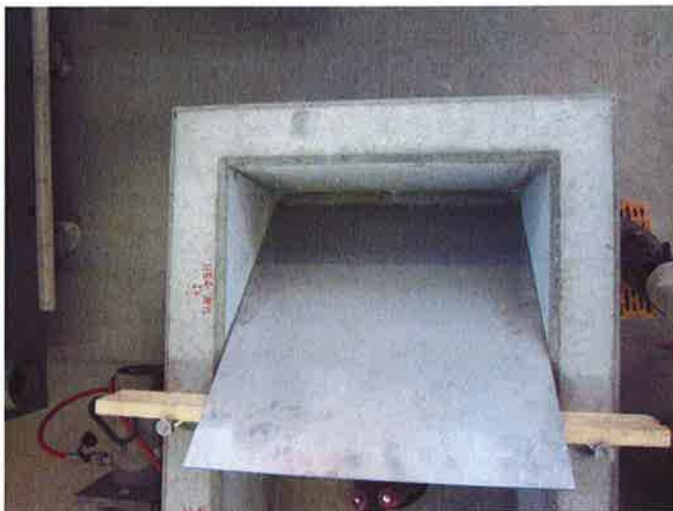
Abbildung 10: Stahlblech mit Bodenaussparrungen als Schütthilfe für das Einbringen des Öls

Das Einschütten des Öls erfolgte über ein schräg in die Wanne eingelegtes Blech. Das Volumen des Öls wurde so gewählt, dass an jeder Stelle der Betonwanne der Boden mit mindestens 15 mm Öl bedeckt war.

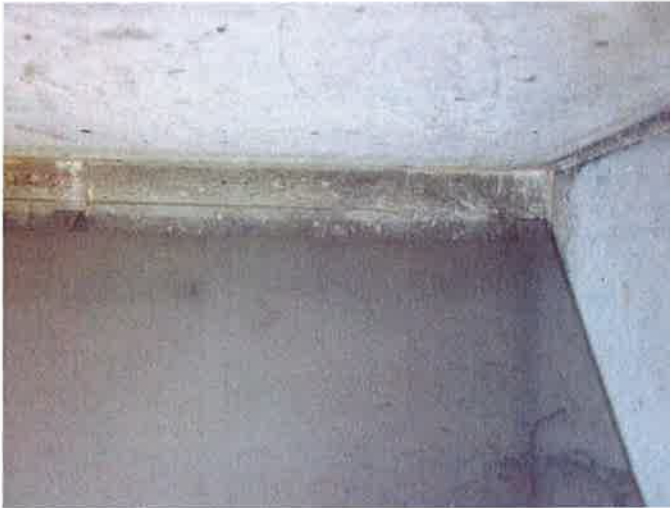
Abbildung 11: Bodenaussparrung Stahlblech

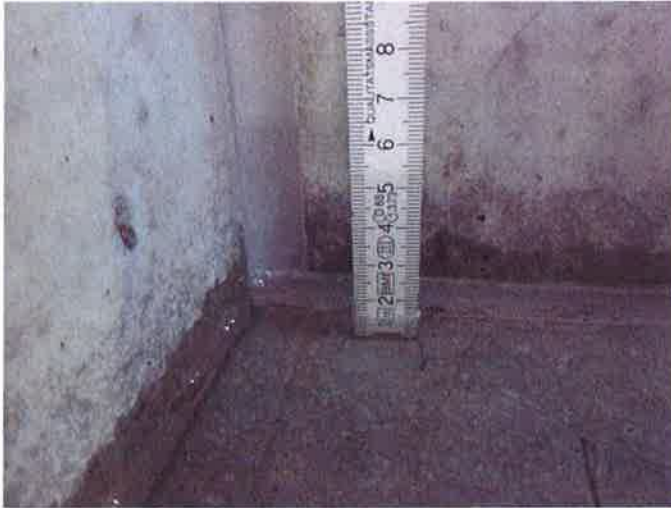
Abbildung 13: Ölstand in der Wanne unmittelbar nach dem Einbringen des Öls im Bereich der Abdichtungsfuge (ca. 15 mm)

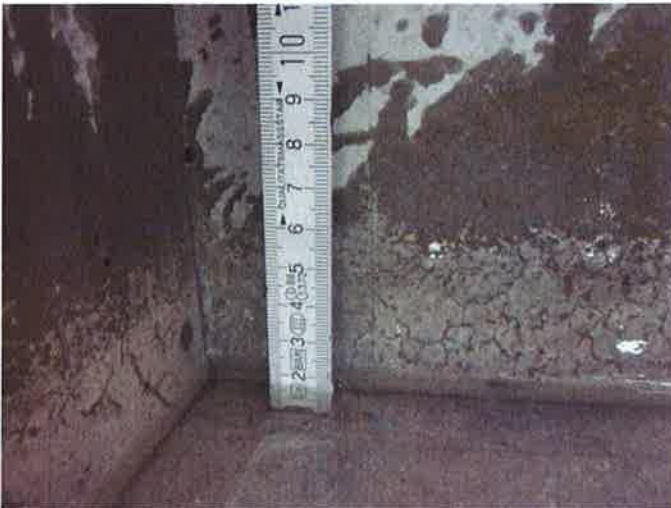
Abbildung 14: Ölstand in der Wanne unmittelbar nach dem Einbringen des Öls im Bereich der Einschüttstelle (ca. 16 mm)

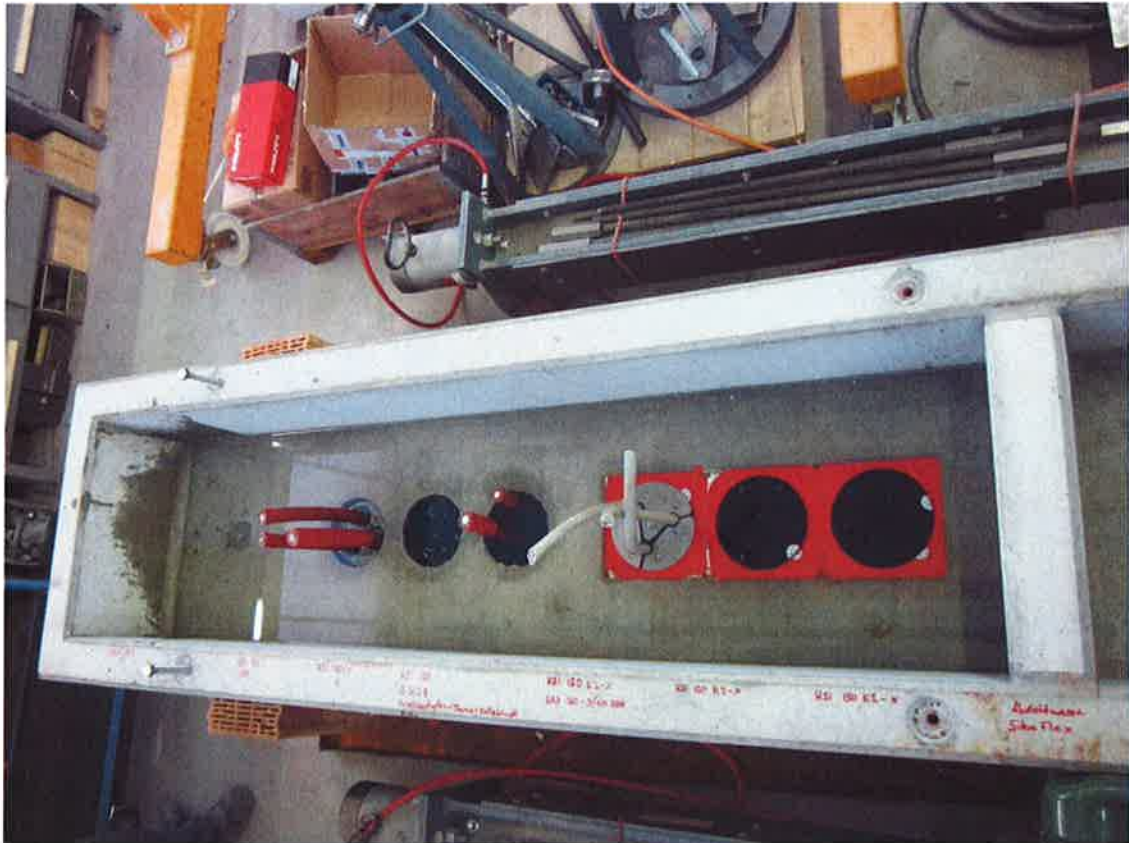
Abbildung 15: Fertig mit Isolieröl befüllte Betonwanne

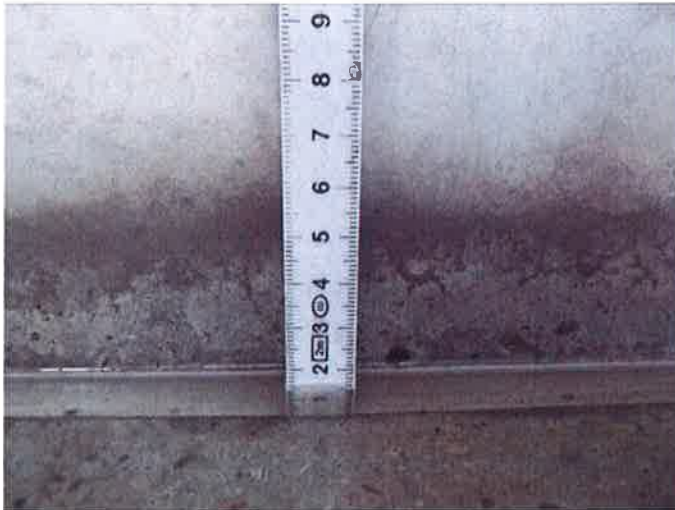
Abbildung 16: Ölstand in der Wanne bei Versuchsende nach 92 Tagen
Ölbeaufschlagung im Bereich der Abdichtungsfuge (ca. 15 mm)

Während des gesamten Prüfzeitraums konnten keine Undichtigkeiten an der Unterseite der Betonwanne bzw. auf der ölabgewandten Seite des Querschnitts an der Abdichtungsfuge festgestellt werden.

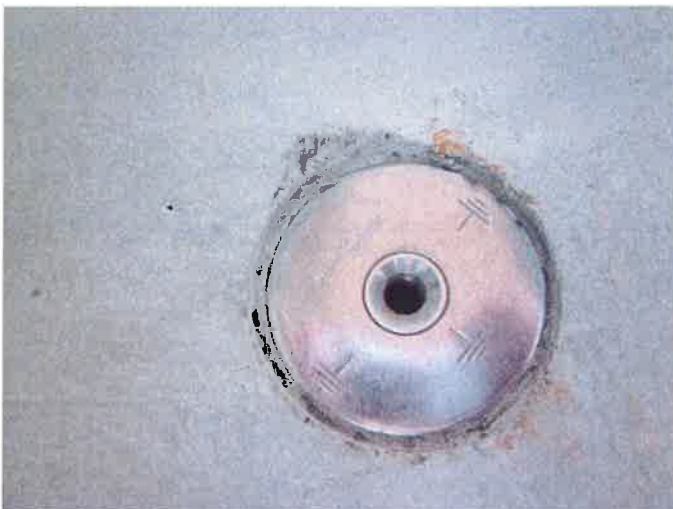
Abbildung 17: Erdungsdurchführung HEA-IS-M12/100, Wannenerunterseite
nach 92 Tagen

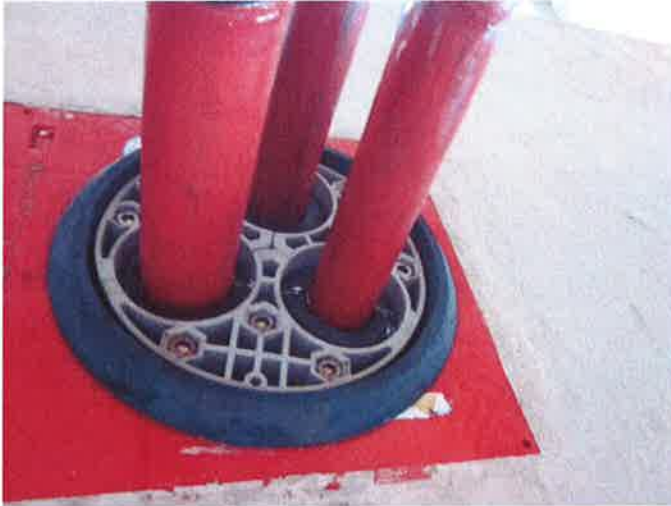
Abbildung 18: HSI 150-DG, Wannenunterseite nach 92 Tagen

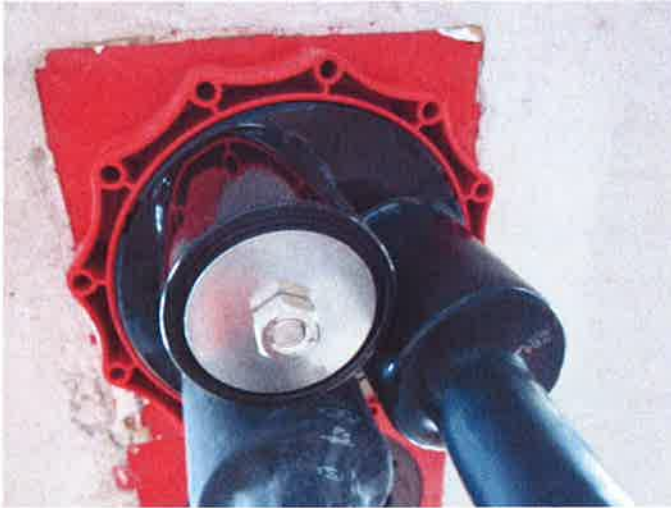
Abbildung 20: HSI 150 D3/58 mit Verschlussstopfen VS58/60, Thermo- und Kaltschrumpfmuffe in HSI 150-K 100, Wannenunterseite nach 92 Tagen

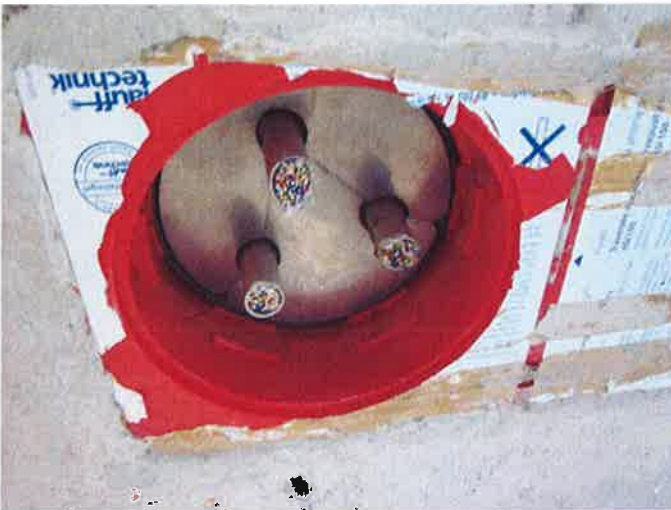
Abbildung 21: HSI 150 K2-100 mit HRD150/160-G-3/20 (NBR), Wannenunterseite nach 92 Tagen

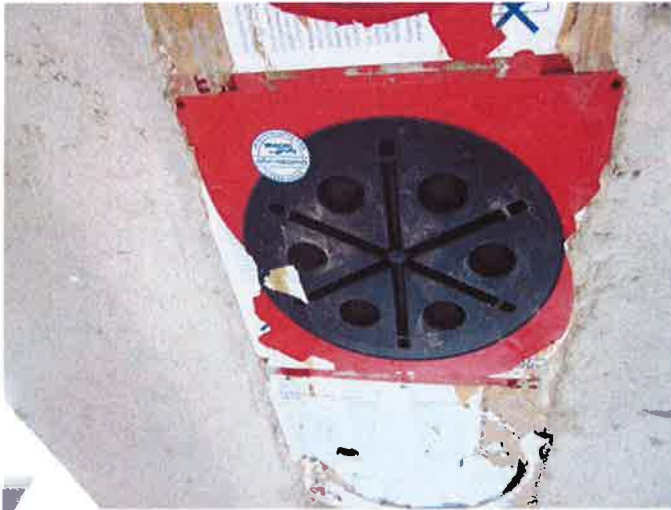
Abbildung 22: HSI 150 K2-100 mit Verschlussdeckel HSI 150-D (1 Versuch),
Wannenunterseite nach 92 Tagen

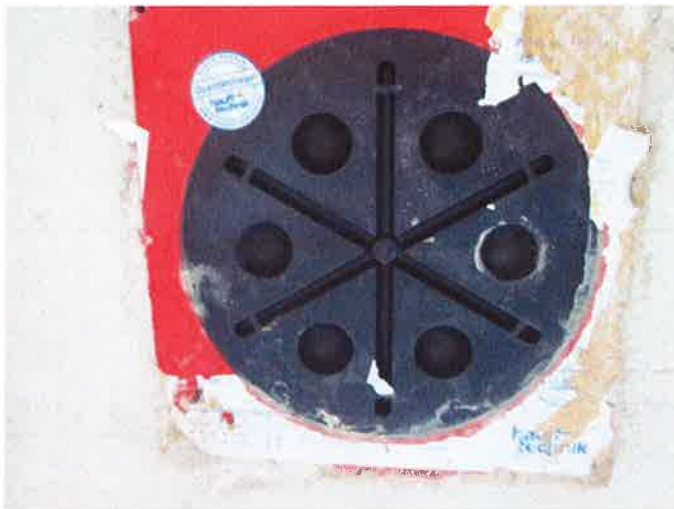
Abbildung 23: HSI 150 K2-100 mit Verschlussdeckel HSI 150-D (2. Versuch),
Wannenunterseite nach 92 Tagen

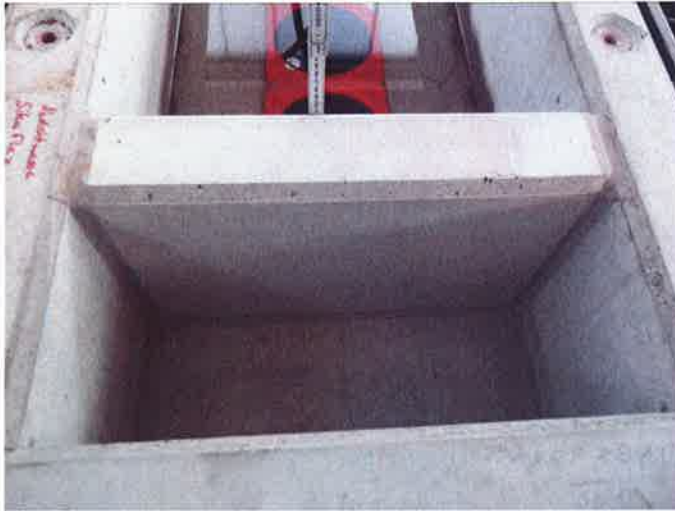
Abbildung 24: Querschchnitt, ölabgewandte Seite

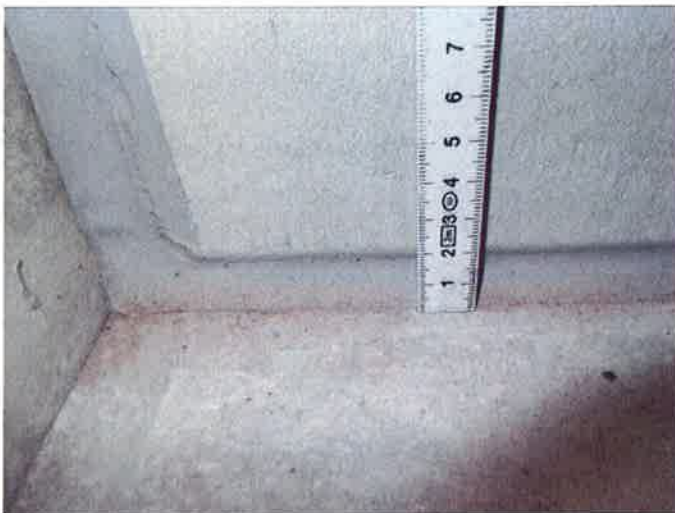
Abbildung 25: Abdichtungsfuge Sikaflex-Tank N auf der ölabgewandten Seite nach 92 Tagen

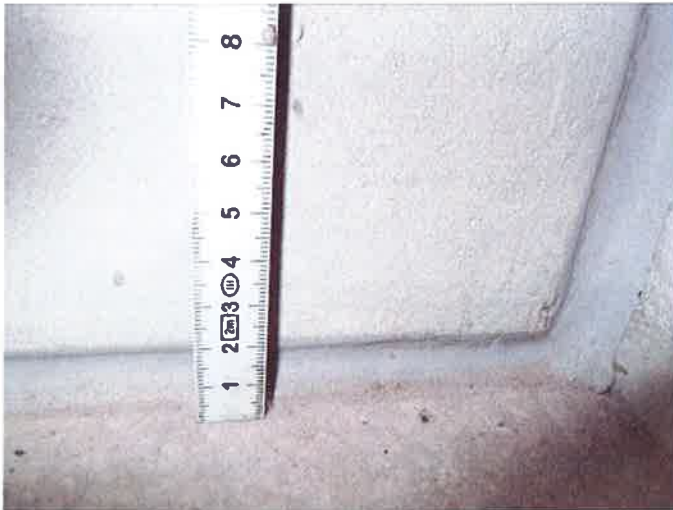
Abbildung 26: Abdichtungsfuge Sikaflex-Tank N auf der ölabgewandten Seite nach 92 Tagen
