Prüfbericht

A 9091 / 2012

Auftrag : Durchführung einer Dichtigkeitsprüfung an einer Wanddurchführung mit der Los- / Festflanschkonstruktion HRD-100 FUF(A) gemäß DIN 18195-9 : 2010-05 im Anschluss an die kunststoffmodifizierte Bitumendickbeschichtung (KMB) PCI Pecimor® 2K zur Abdichtung gegen von außen drückendes Wasser und zeitweise aufstauendes Sickerwasser nach DIN 18195-6 : 2011-12

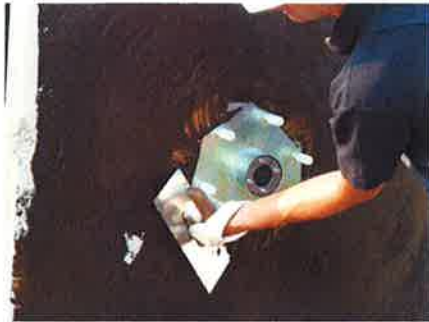
Abbildung 2.1: Auftrag der 1. Schicht
PCI Pecimor® 2K

Nach dem Antrocknen der ersten Schicht aus PCI Pecimor® 2K (2 Stunden nach Auftrag) folgte der zweite Anstrich mit PCI Pecimor® 2K. Auch dieser wurde mit einer Schichtdicke von 2,5 mm bis an den Flansch aufgetragen (siehe Abbildung 2.1). Die Umgebungstemperatur lag während der Verarbeitung bei 18 °C.

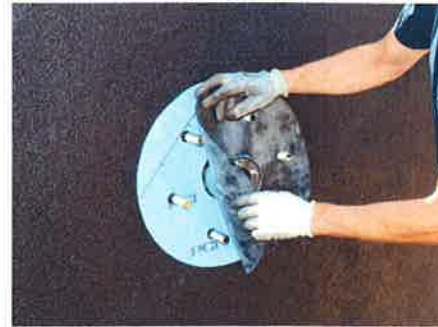
Abbildung 2.2: Anbringen der Gummizulage
Z-100 FUF(A)

Nachfolgend wurde die EPDM Gummizulage aufgesetzt (siehe Abbildung 2.2), der Losflansch (mit einem Drehmoment von 100 Nm) montiert (siehe Abbildung 2.3) und die M20 Muttern nach ca. 30 Minuten nachgezogen (siehe Abbildung 2.4).

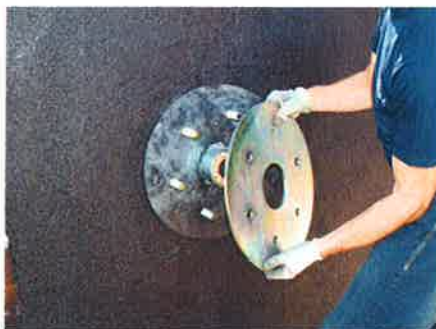
Abbildung 2.3: Montage des Losflansches

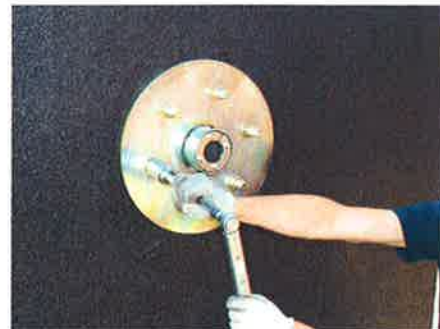
Abbildung 2.4: Anziehen der Muttern M20
(mit einem Drehmoment von 100 Nm)

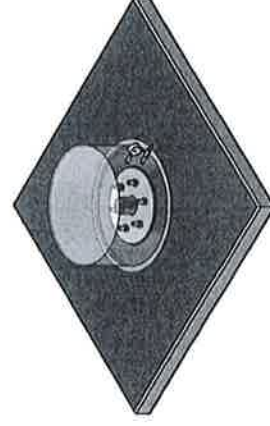
Über der Drucklocke wurde eine Verstrebung zur Sicherheit angebracht
zeichnerisch nicht dargestellt

Abbildung 3: Versuchsaufbau - Herstellerzeichnung

Bei dem durch die Hauff-Technik GmbH & Co. KG angelieferten Versuchskörper handelt es sich um einen durch den Hersteller nach Kapitel 2.1 montierten Versuchsaufbau mit einem Manometer (vgl. Abbildung 3 bis Abbildung 6).

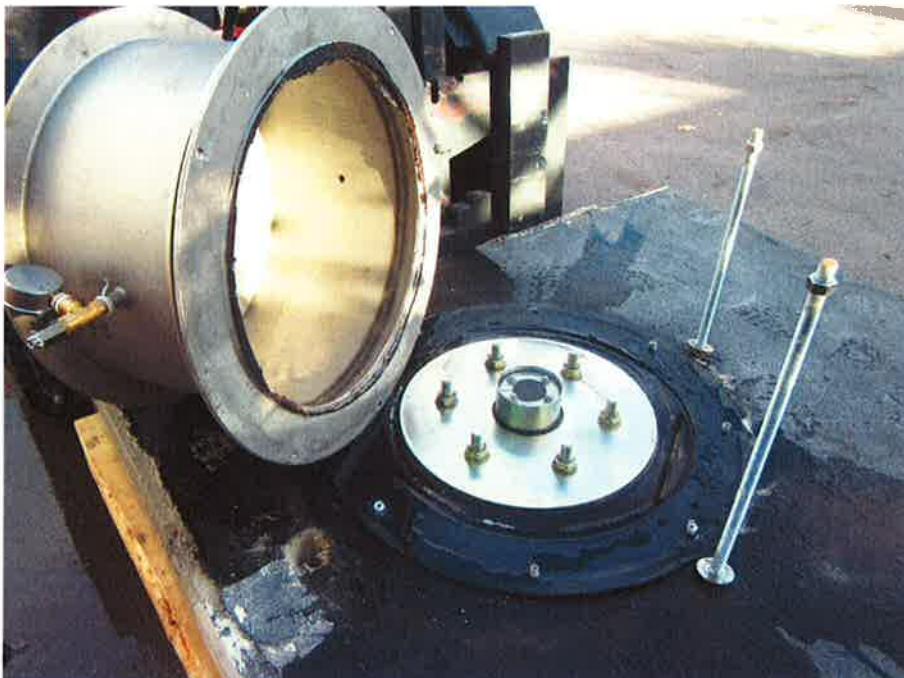
Abbildung 5: Ansicht - Versuchsaufbau unterhalb der Prüfglocke

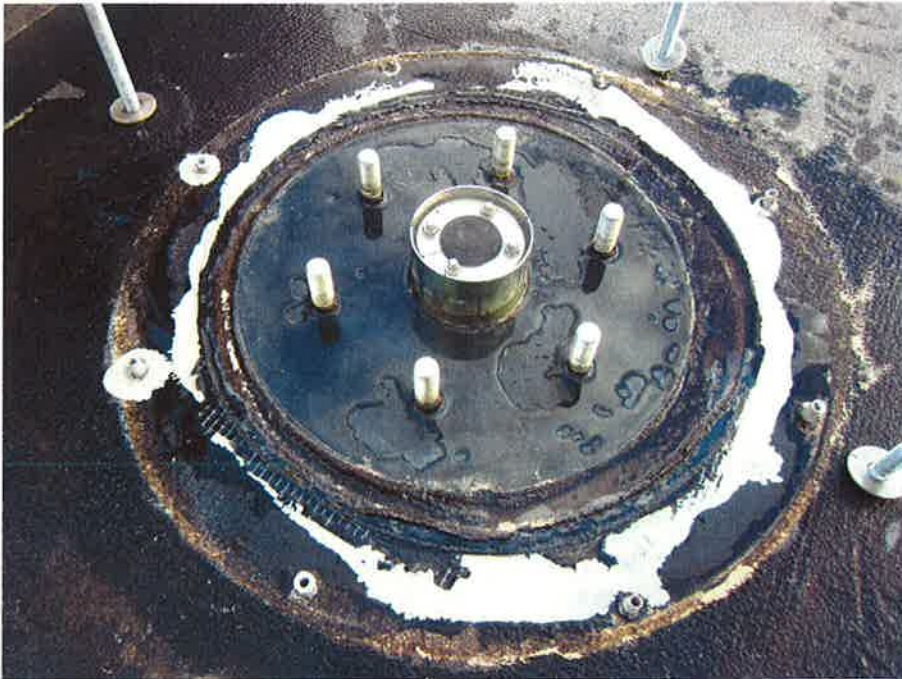
Abbildung 6: Ansicht - Versuchsaufbau nach Abnahme der Stahlplatte und der Ringdichtung

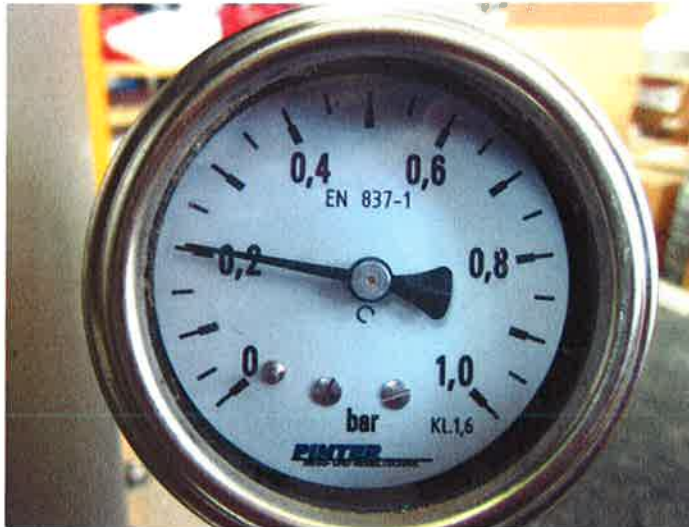
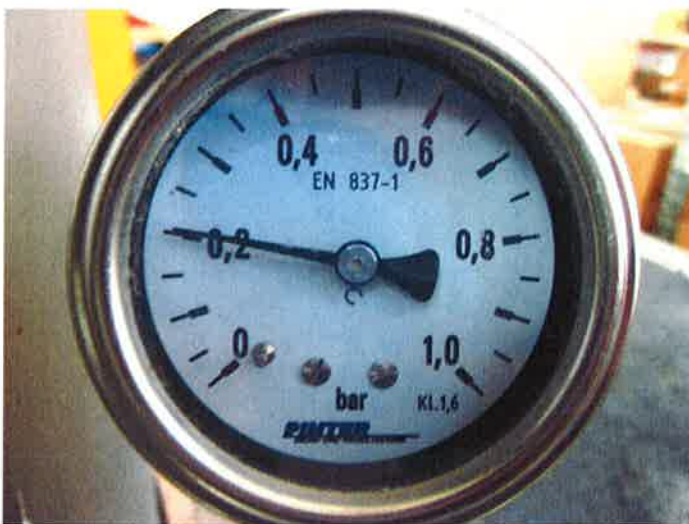
Abbildung A1: Druckdichtigkeitsprüfung der mit Wasser gefüllten Druckglocke bei Raumtemperatur und einem Nenndruck von 0,2 bar (oben: Manometerstand bei Versuchsbeginn am 30.10.2012 um 14:25 Uhr; unten: Manometerstand nach Versuchsende am 31.10.2012 um 14:25 Uhr)

Es wurde kein Druckabfall und auch kein Wasseraustritt während der Druckbelastung festgestellt. Der Nachweis ist den Abbildungen A1 und A2 im Anhang zu entnehmen.

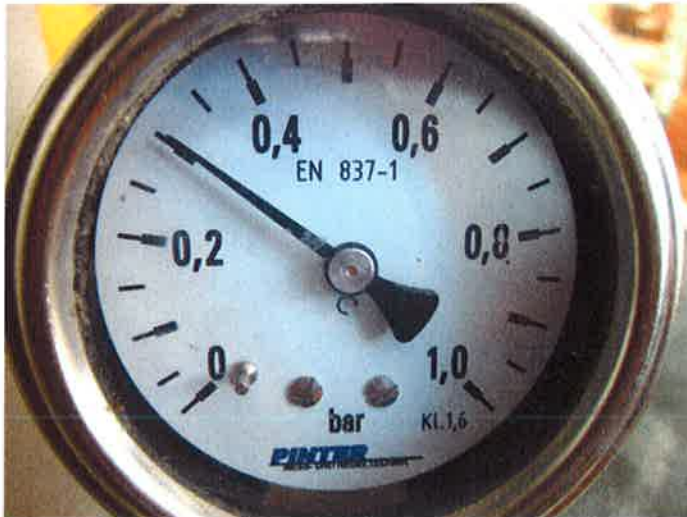
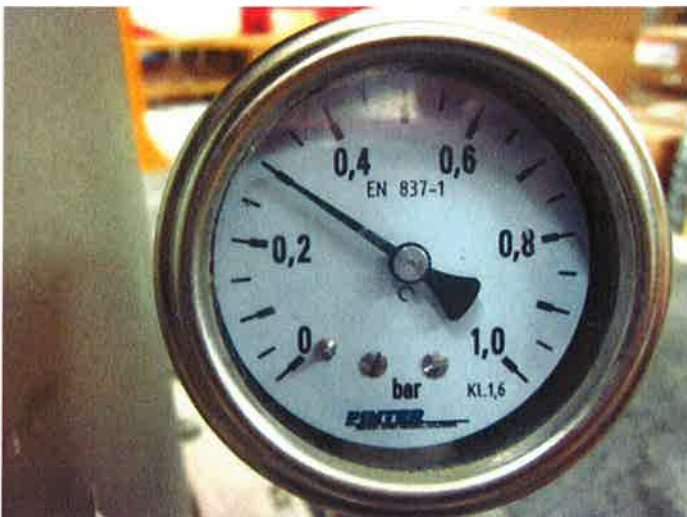
Abbildung A2: Druckdichtigkeitsprüfung der mit Wasser gefüllten Druckglocke bei Raumtemperatur und einem Nenndruck von 0,3 bar (oben: Manometerstand bei Versuchsbeginn am 31.10.2012 um 14:35 Uhr; unten: Manometerstand nach Versuchsende am 01.11.2012 um 14:35 Uhr)
